Žádost o vypracování znaleckého posudku o stavu stromů na Ohlubni Hranické propasti v NPR Hůrka u Hranic.

ZNALECKÝ POSUDEK

č. 68 - 8/2018

o stavu stromů na okraji Hranické propasti

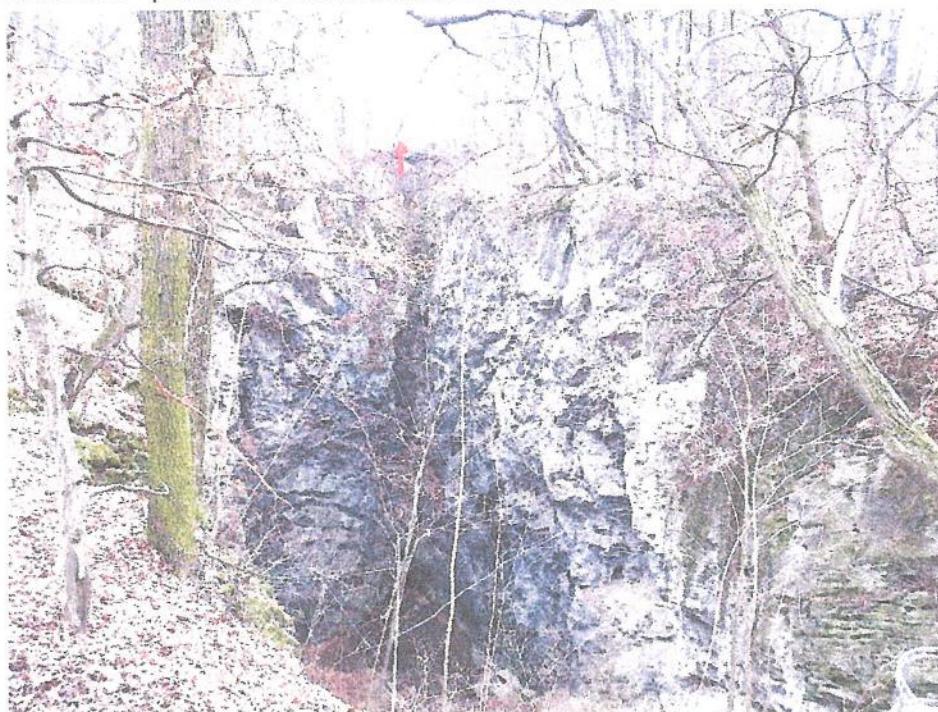
Žádost Vám zasílám na základě události, která se udála v prosinci 2017, kdy se do Jezírka Hranické propasti zřítil z prostoru Ohlubně vzrostlý cca 30 m vysoký statný buk (viz. Příloha č. 1 - obrázek č. 1, 2, 3). Při pádu do Propasti došlo k rozdělení buku na několik částí, které při dopadu do Jezírka díky svým velkým rozměrům způsobily uvolnění veškerých dříve napadaných klád, listí a dalších sedimentů ze svažitého dna Jezírka do prostoru Severozápadního kanálu.

Obrázek č. 1 – poloha vzrostlého buku na Ohlubni.

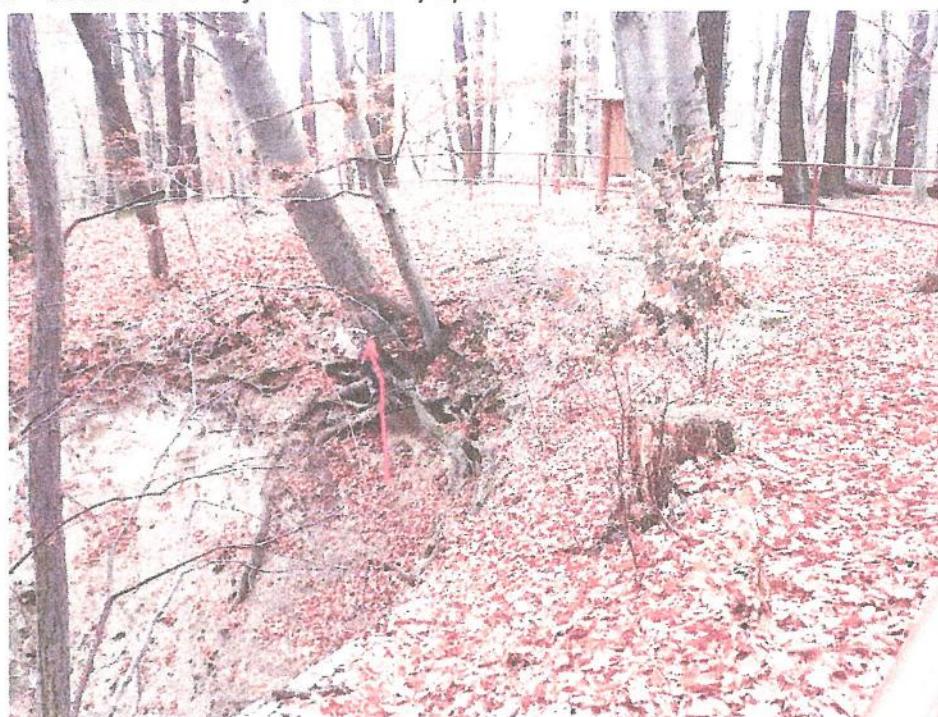
Obrázek č. 2 – detail na buk a jeho kořenový systém.

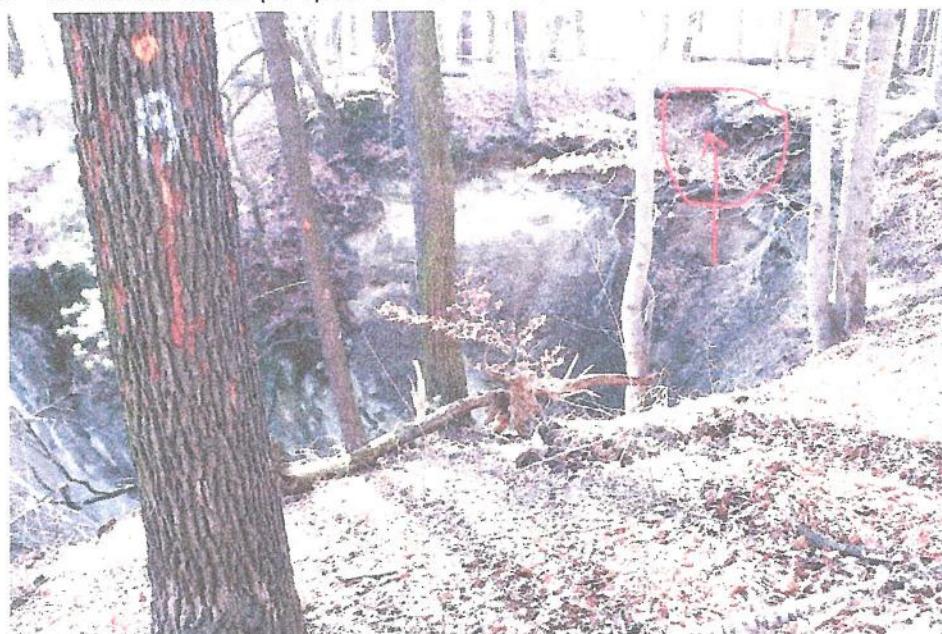
Obrázek č. 3 – obnažené místo po spadlém buku na Ohlubni.

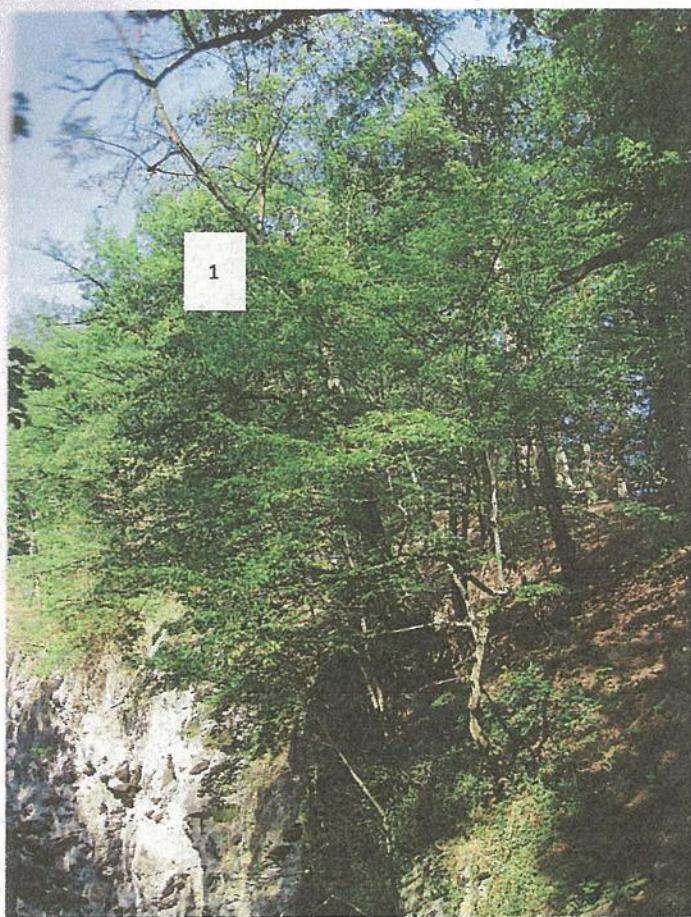
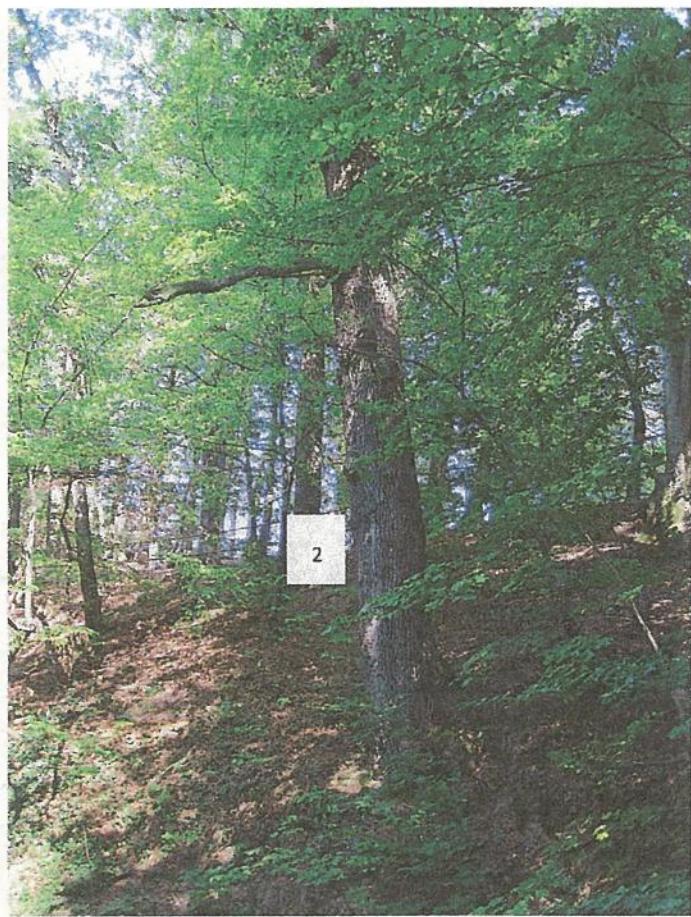
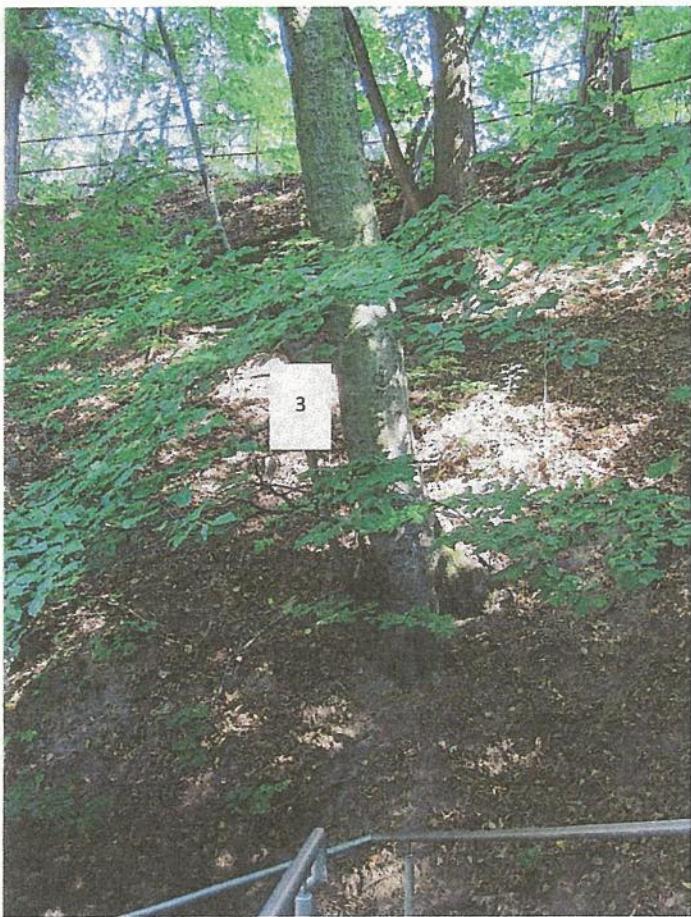
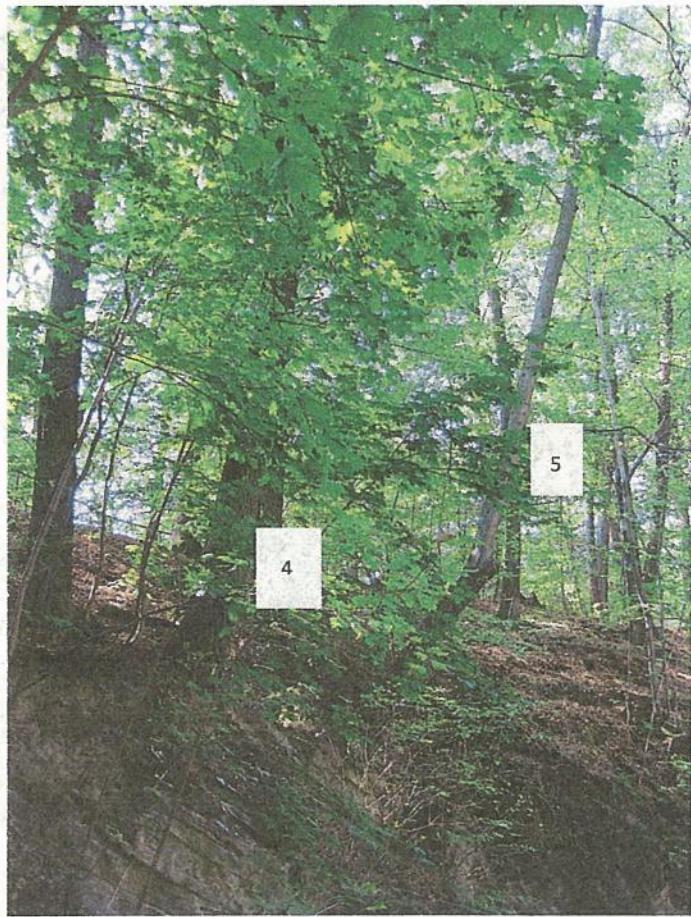
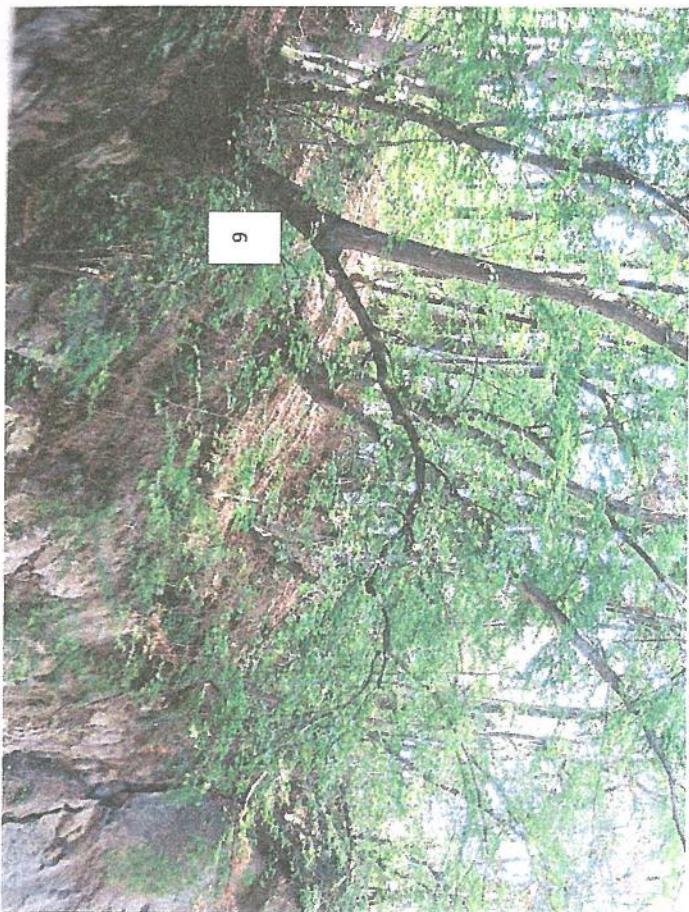
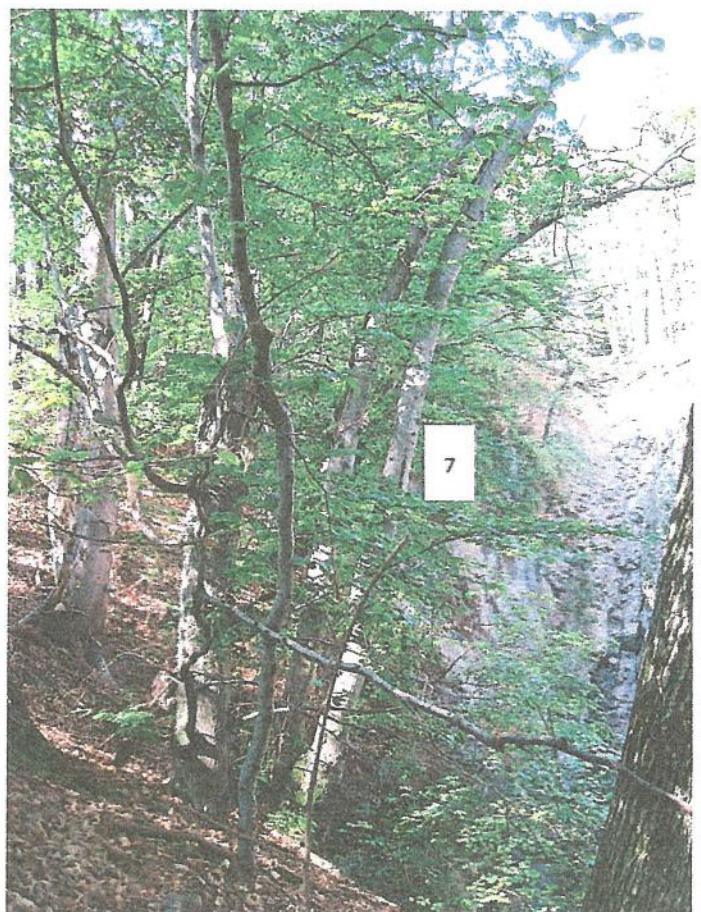
Ke každému rizikovému stromu byla pořízena fotodokumentace. Čísla u stromů na fotografiích odpovídají číslům v tabulce.

číslo	dřevina	lokalizace	prů- měr (cm)	výš- ka (m)	stav stromu	návrh opatření
1	Lípa malolistá	Severní strana propasti, vpravo od vyhlídkové plošiny.	40	15	Proschlý strom, nestabilně zakořeněný na hraně propasti, silně nakloněný (30°).	skácket
2	Dub zimní	Severní strana propasti, vpravo od vyhlídkové plošiny.	85	20	Mohutný strom o hmotnosti několika tun, sklon 10°.	skácket
3	Buk lesní	Severní strana propasti, v blízkosti vyhlídkové plošiny.	45	20	Vitální strom o velké hmotnosti, nestabilní zakořenění, sklon 10°.	skácket
4	Dub zimní	Jižní strana propasti, vlevo od vyhlídkové plošiny.	40	18	Strom nestabilně zakořeněný nad hranou propasti, sklon 10°	skácket
5	Lípa malolistá	Jižní strana propasti, vlevo od vyhlídkové plošiny.	35	15	Strom nestabilně zakořeněný nad hranou propasti, sklon 20°	skácket

číslo	dřevina	lokalizace	průměr (cm)	výška (m)	stav stromu	návrh opatření
6	Lípa malolistá	Jižní strana propasti, na horní hraně stěny	35	18	Strom nestabilně zakořeněný nad hranou propasti, značně nakloněný (sklon 20°)	skácat přednostně
7	Buk lesní	Jižní strana propasti, na horní hraně stěny	35	15	Dvoják, jeden z kmene jen ulomený pahýl, silně nakloněný (30 - 45°)	skácat přednostně
8	Buk lesní	Jižní strana propasti, nad horní hranou stěny	45	6	Suchý dvoják (pahýly bez koruny), silně zasažené hnilobou dřeva (plodnice hub)	skácat přednostně
9	Buk lesní	Jižní strana propasti, nad horní hranou stěny	35	18	Dvoják nestabilně zakořeněný nad hranou propasti, silně nakloněný (sklon 30 a 45°), značná pravděpodobnost vyvrácení nebo zlomení, na kmeni jsou plodnice dřevní houby prokazující hnilobu dřeva	skácat přednostně
10	Dub zimní	Jižní strana propasti, 3 m pod zábradlím	25	15	Nakloněný kmen (sklon 10°), na patě dřevní houba	skácat

11	Dub zimní	Jižní strana propasti, u zábradlí	55	20	Silný strom téměř bez náklonu, na patě dřevní houba, vysoká pravděpodobnost hniloby dřeva v bázi kmene	skácat
12	Buk lesní	Jižní strana propasti, pod zábradlím	65	20	Silný strom o velké hmotnosti, značně nakloněný (20°), v rozvojení je tlaková vidlice, v níž hrozí odломí	skácat

číslo	dřevina	lokalizace	průměr (cm)	výška (m)	stav stromu	návrh opatření
13	Buk lesní	Svah pod zábradlím	30	12	Skupina tří buků na svahu nad hranou, které jsou nakloněné nad propast (sklon 10°), akutní nebezpečí pádu zde zatím nehrozí	skácket
14	Buk lesní	Svah pod zábradlím, nad terénním zárezem	70	25	Silný strom o velké hmotnosti se sníženou vitalitou, proschlý	skácket
15	Lípa malolistá	Svah pod zábradlím, v ohybu stěny k severozápadu	30	12	Skupina několika lip nakloněných nad propast	skácket výrazně nakloněné stromy
16	Lípa malolistá	Horní hrana, v ohybu okraje propasti	30	10	Strom nakloněný nad propast (10°)	skácket
17	Dub zimní	Horní hrana, v ohybu okraje propasti	60	20	Málo vitalní, proschlý strom nakloněný nad propast (5°)	skácket přednostně
18	Dub zimní	Horní hrana, v ohybu okraje propasti	35	20	Souš nakloněná nad propast (5°)	skácket přednostně
19	Lípa malolistá	Stěna propasti	15	8	Dvě malé lípy ve stěně propasti	skácket

číslo	dřevina	lokalizace	průměr (cm)	výška (m)	stav stromu	návrh opatření
20	Javor mléč	Pod horní hranou stěny	20	7	Vývrat visící korunou dolů, hrozící pádem do propasti	skácket přednostně
21	Buk lesní	Nad hranou stěny, blízko infopanelu č. 6	45 50	10 15	Dvoják – suchý pahýl a usychající strom, plodnice dřevokazné houby <i>Fomes fomentarius</i>	skácket přednostně
22	buk lesní	Severní strana propasti, prudký svah nad hranou	40	15	Nestabilně zakořeněný strom na hraně, sklon 2° nad propast	skácket přednostně
23	Dub zimní	Severní strana propasti, prudký svah nad hranou	50	20	Nestabilně zakořeněný strom na hraně, sklon 2° nad propast	skácket přednostně
24	Dub zimní	Severní strana propasti, svah nad hranou	40	18	Souš	skácket přednostně
25	Dub zimní	Severní strana propasti, nad zábradlím	50 35	15 15	Dvě souše vyrůstající z jednoho místa	skácket přednostně
26	Dub zimní	Severní strana propasti, svah pod zábradlím	20	12	Sous nakloněna nad propast (sklon 10°)	skácket přednostně

27	Lípa malolistá	Severní strana propasti, hrana skalní stěny	35	12	Nestabilně zakořeněný strom na hraně, sklon 25° nad propast	skácket

Kácení je sice zásahem do chráněného porostu, k pádu těchto stromů by však zcela určitě došlo brzy samovolně. Skácení vybraných stromů ve vhodném období pouze posune pád stromů do zvoleného okamžiku a předejde se tím nežádoucímu pádu stromů do propasti. Kácení je nutno provést kvalifikovaně, s maximálním ohledem na přírodní hodnoty rezervace. Eroze půdy po skácení zde prakticky nehrozí, vzhledem ke stanovištním podmínkám zde dojde k rychlému zarůstání uvolněné plochy dřevinami z náletu.
